LA SICUREZZA NELLE GALLERIE UN ESPERIMENTO INCENDIO IN GALLERIA PER VERIFICARE IL LIVELLO DI SICUREZZA DELLE METROPOLITANE

di Giovanni Garofalo

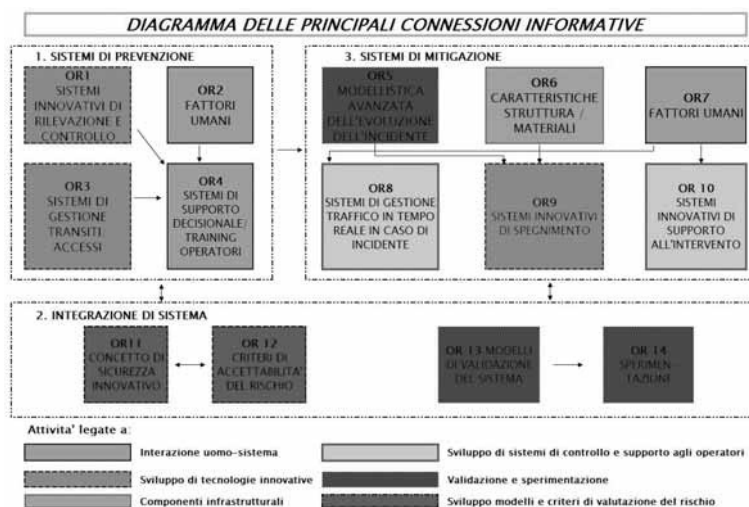
Come si può vedere dalla figura di seguito riportata, le attività di progetto sono state organizzate in 14 Obiettivi Realizzativi (OR), a loro volta aggregati in tre blocchi funzionali:

1. Sistemi di prevenzione
2. Integrazioni di sistema e studi di sicurezza
3. Sistemi di mitigazione

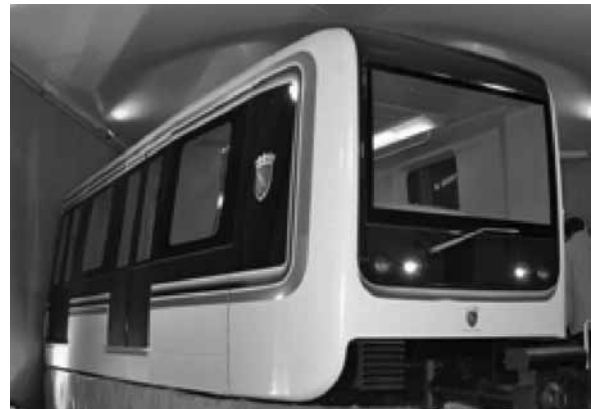
Fig. 1 - Veicolo Metropolitano Roma Linea C

Pertanto, per verificare cosa accadrebbe in una situazione di emergenza reale, è stata appositamente costruita ed incendiata all'interno di una galleria vera una carrozza metropolitana reale (cassa sacrificale), avente le stesse caratteristiche di quelle che saranno fornite per la Linea C di Roma. L'esperimento, cui il Il Consorzio Train ha partecipato insieme ad altri qualificati partners (Roma Metropolitane s.r.l., Metro C s.p.a., Consorzio Fastigi, Ansaldo STS e Ansaldo Breda), è stato minuziosamente monitorato ed i dati rilevati in tempo reale forniranno agli esperti risposte scientifiche e informazioni tecniche fino ad oggi non disponibili.

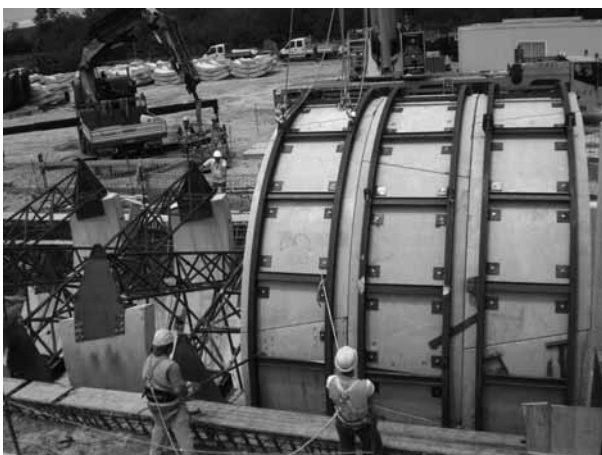
Fig. 2 - Montelibretti (RM) - Galleria in costruzione

ne operativa dei Vigili del Fuoco di Montelibretti, all'interno di un tratto di tunnel lungo 110 metri costruito ad hoc con caratteristiche analoghe alle gallerie metropolitane attualmente in fase di realizzazione per la linea C di Roma (binari, banchina di emergenza/servizio, sistema d'illuminazione d'emergenza, ventilatore d'emergenza etc.).

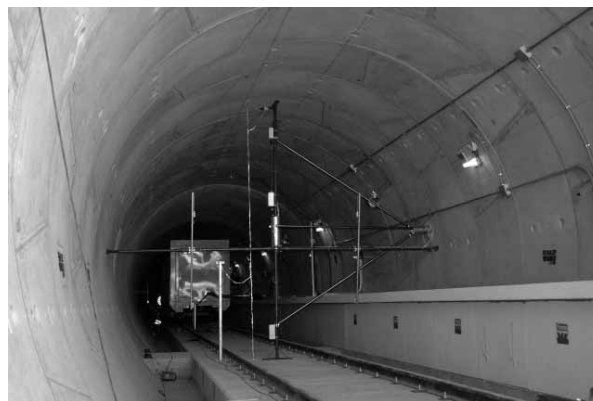
Fig.4 - Montelibretti – Galleria sperimentale strumentata

e la modellazione del comportamento termostrutturale della galleria sperimentale di Montelibretti. La realizzazione di una nuova infrastruttura per le sperimentazioni ha, inoltre, costituito l'occasione per testare sul campo un innovativo sistema di monitoraggio strutturale, sviluppato nell'ambito del progetto SITI dal socio Enea, e per effettuare una serie di analisi non distruttive sulle strutture mediante onde soniche, utilizzando strumenti e procedure messe a punto sempre dall'Enea. Per poter attivare l'incendio è stato necessario ricorrere ad una sorgente d'innescò esterna come di seguito indicato nelle descrizioni delle tre fasi della sperimentazione.

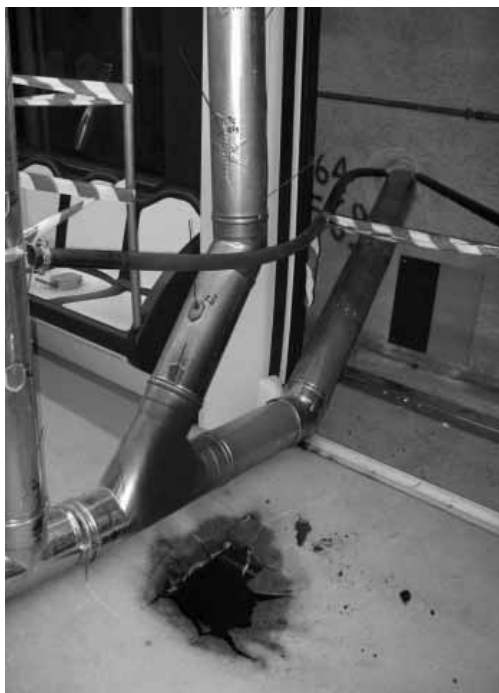
Fig. 5 - Cassa sacrificale dopo il test. Foro sul pavimento

mento e la comparsa della fiamma all'interno della carrozza. La potenza di fuoco è stata fornita, come per la fase 1, da un bruciatore, il cui 1° stadio è rimasto acceso per circa 22 minuti. Successivamente è stato acceso il 2° stadio per due volte a distanza di 5 minuti, fino alla perforazione del pavimento della carrozza (Fig. 5), a valle della quale è stato spento il bruciatore. Dopo circa 3 min. dalla comparsa della fiamma in cassa è stato azionato il ventilatore di emergenza della galleria fino all'estinzione completa dell'incendio, senza l'intervento di alcun sistema di spegnimento. Sulle sezioni di misura più prossime alla sezione di fuoco (A e C- Fig. 6), sono state registrate temperature massime di poco superiori ai 50°C.

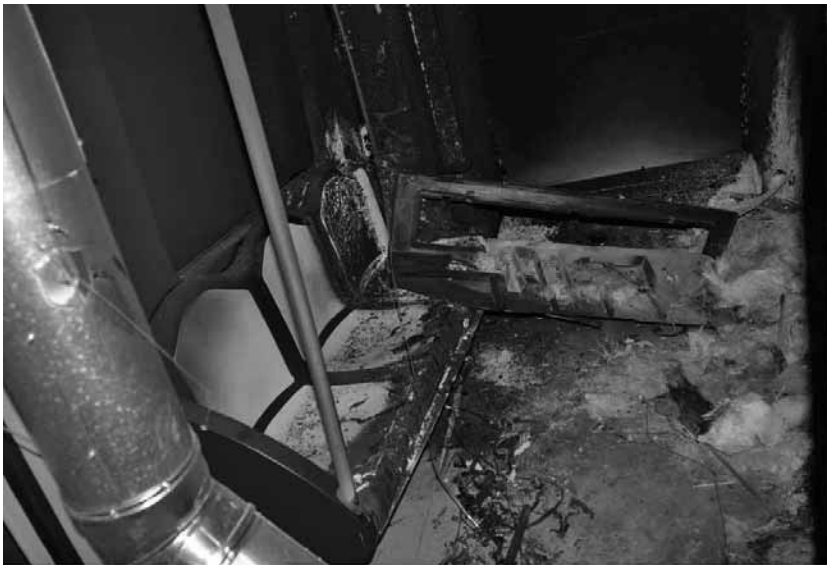
Fig. 7 - Cassa sacrificale – Sedili dopo la sperimentazione

Alla fine della prova si è constatato che solo i sedili vicini all'ordigno (Fig. 7), l'intercomunicante nella parte superiore lato banchinetta di servizio Fig. 8) e le plafoniere sono stati coinvolti nell'incendio.

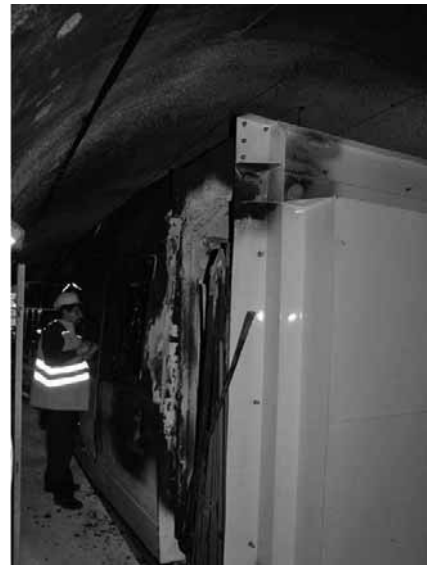
Fig. 8 - Intercomunicante lato banchinetta di servizio
